Zukunftssicheres Bauen Endpräsentation

Projektteam:
Dr. Michael Balak, ofi
Dr. Andreas Kolbitsch, TU
Dr. Christian Schranz, TU

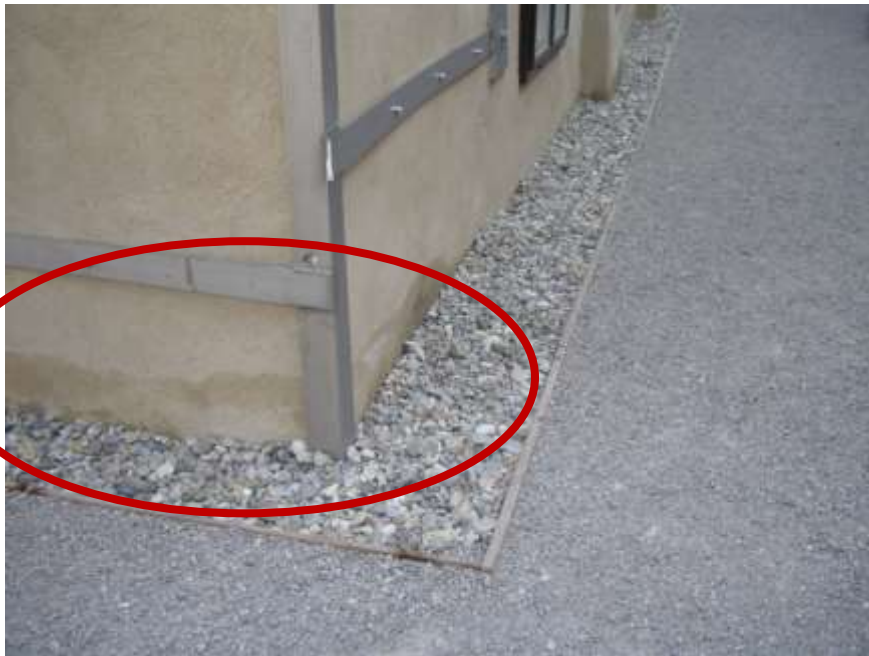
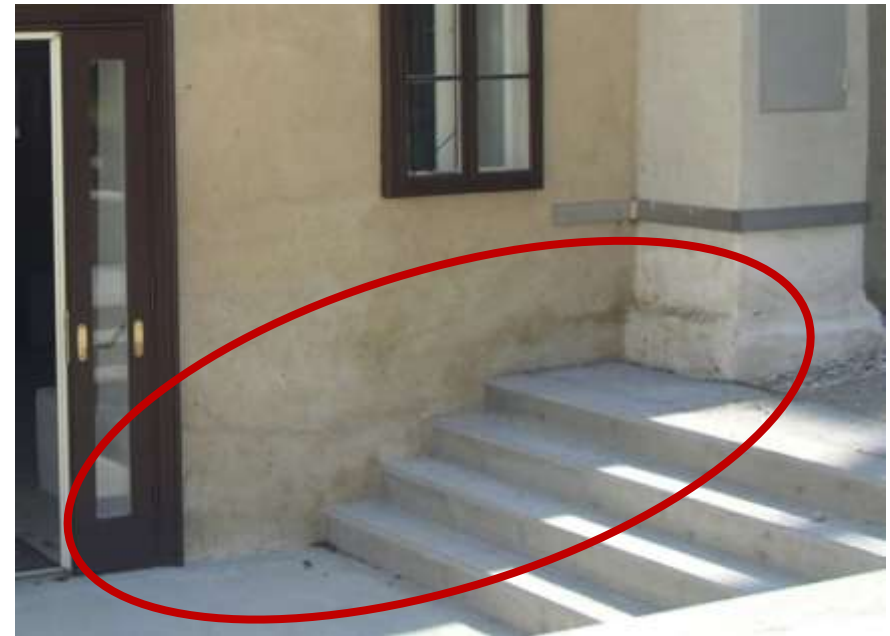
Heumühle (Mittelalter)

als Wohngebäude ohne Einschränkung nutzbar

aufsteigende Feuchtigkeit im Sockelbereich

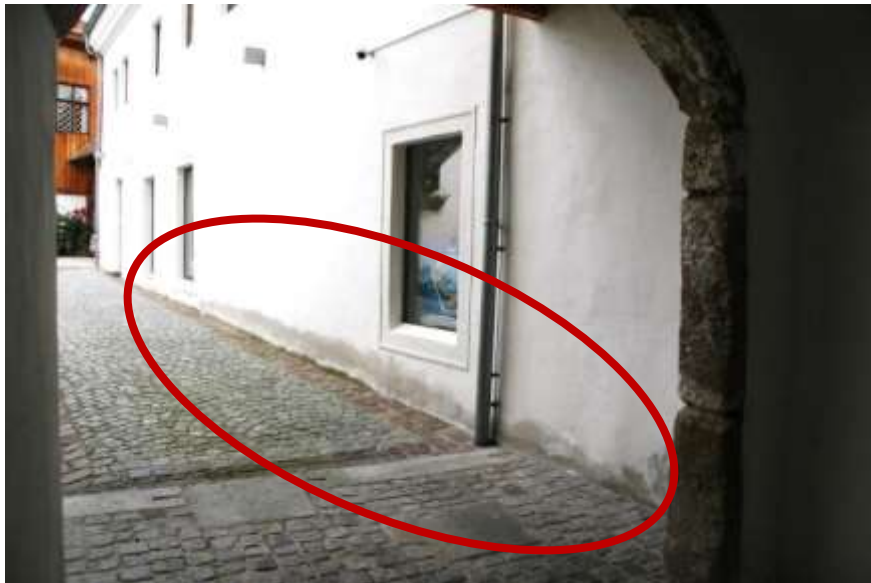
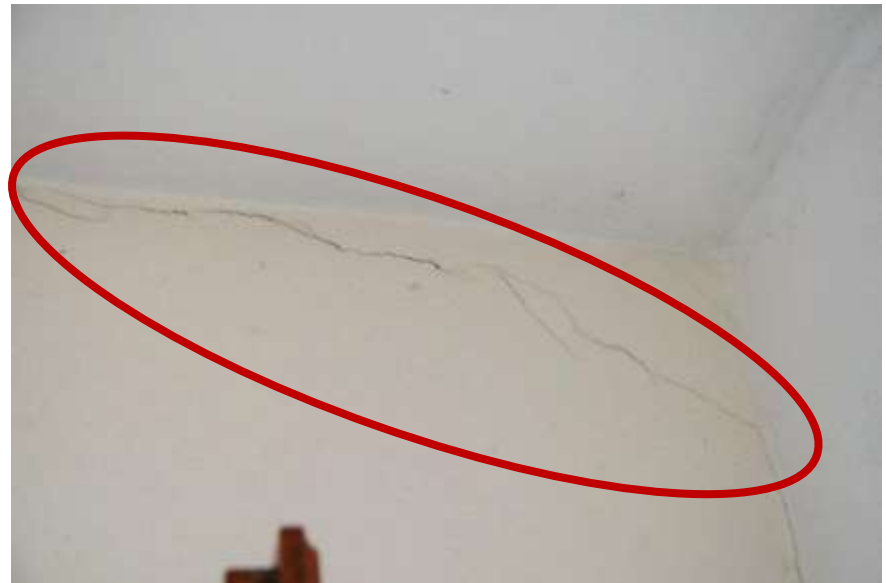
Bürgerhaus Grieskirchen (Barock)

als Wohngebäude ohne Einschränkung nutzbar

Feuchteschäden (Sockel, Fassade),
Risse an Wände und Decken

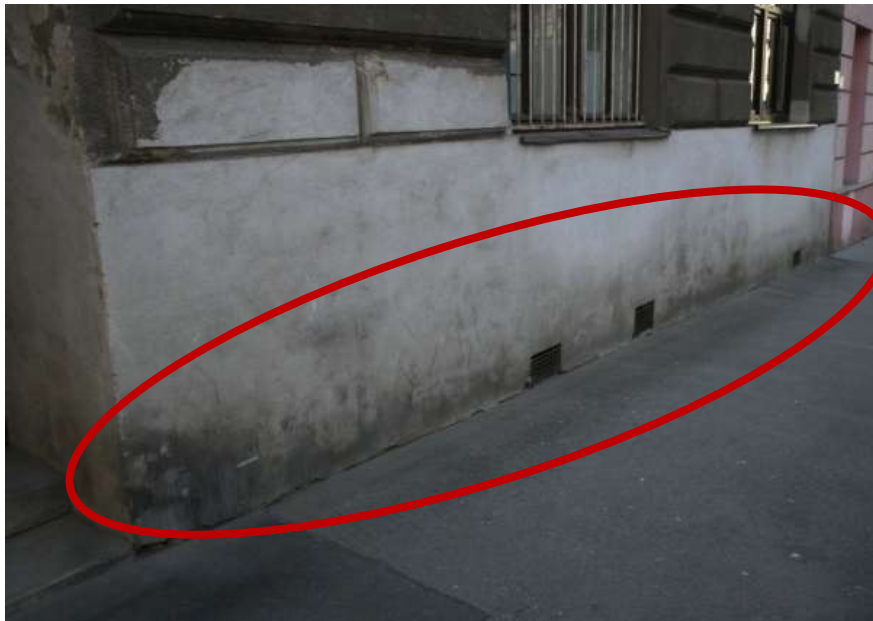
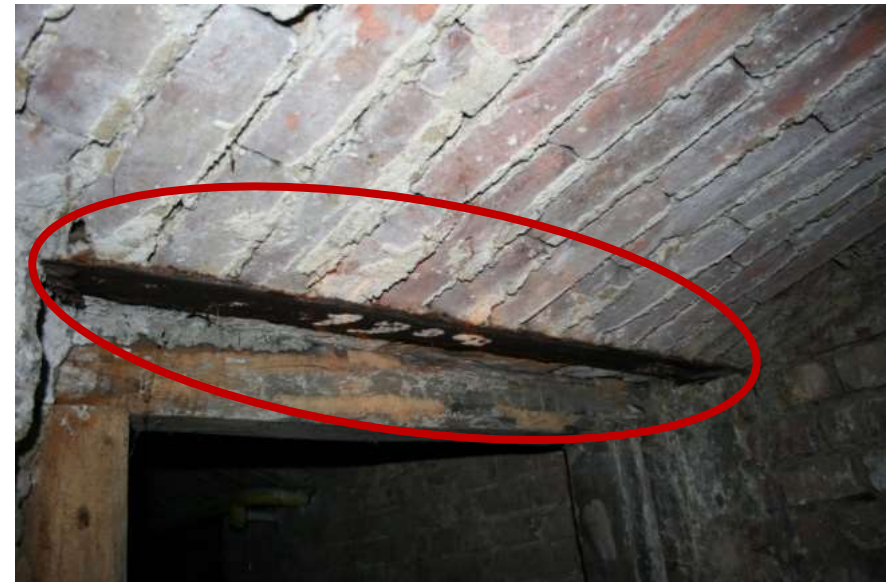
Kriehubergasse (Gründerzeit)

als Wohngebäude ohne Einschränkung nutzbar

Feuchtigkeit in Außenwänden und Decken,
Rost an Deckenträgern im Keller

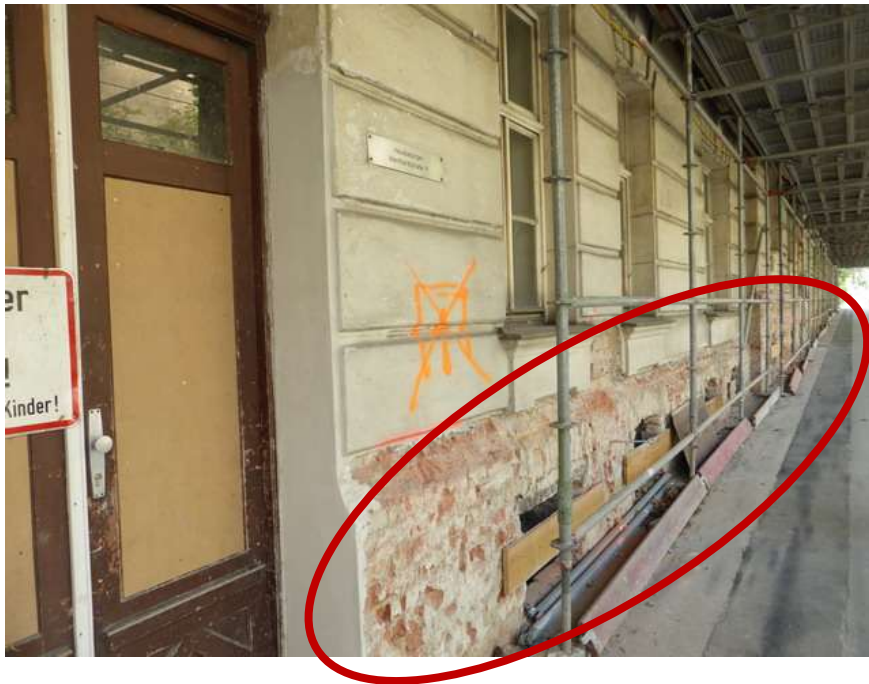
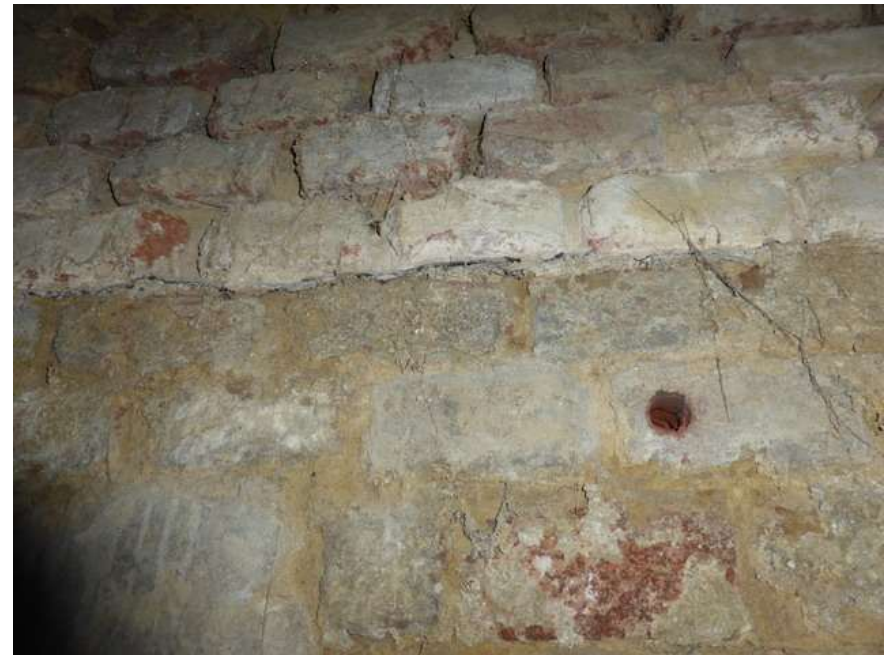
Lobmeyerhof (Gründerzeit)

als Wohngebäude ohne Einschränkung nutzbar

aufsteigende Feuchtigkeit im Kellergeschoß und Erdgeschoß

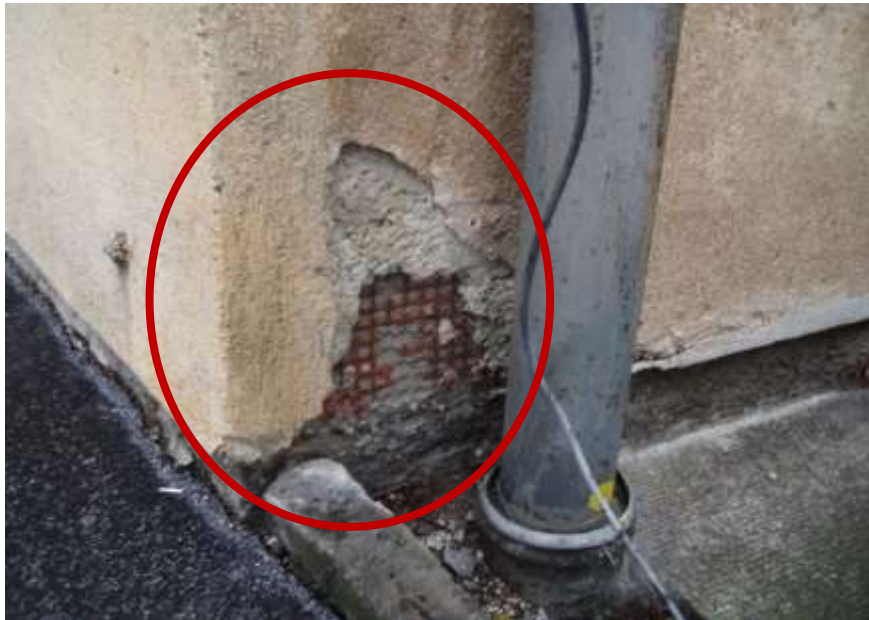
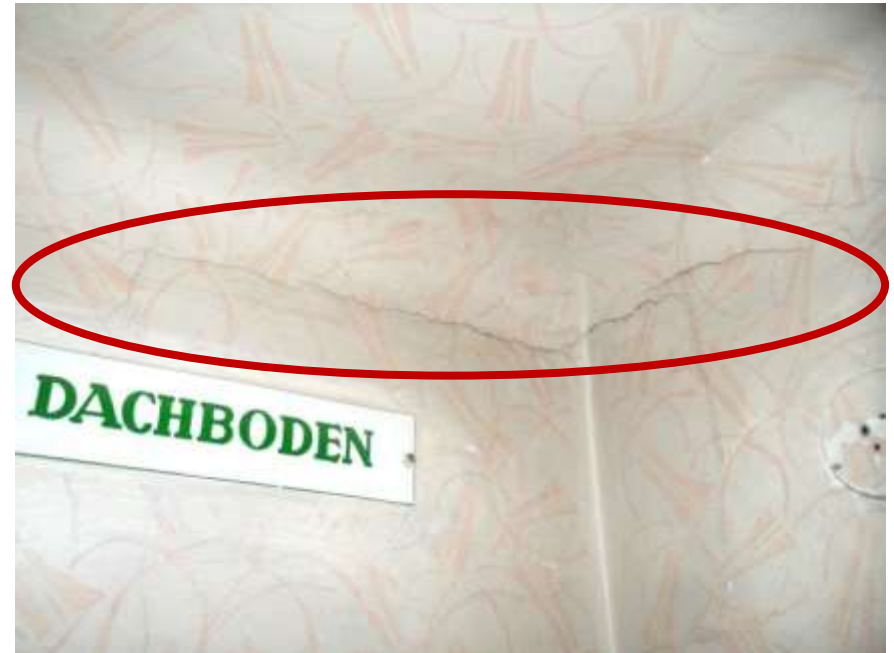
Dr. Neumanngasse (1945-1960)

als Wohngebäude ohne Einschränkung nutzbar

aufsteigende Feuchtigkeit im Kellergeschoß,
Risse und Feuchteschäden (Decken, Wände)
