Zukunftssicheres Bauen Endpräsentation

Projektteam:
Dr. Michael Balak, ofi
Dr. Andreas Kolbitsch, TU
Dr. Christian Schranz, TU

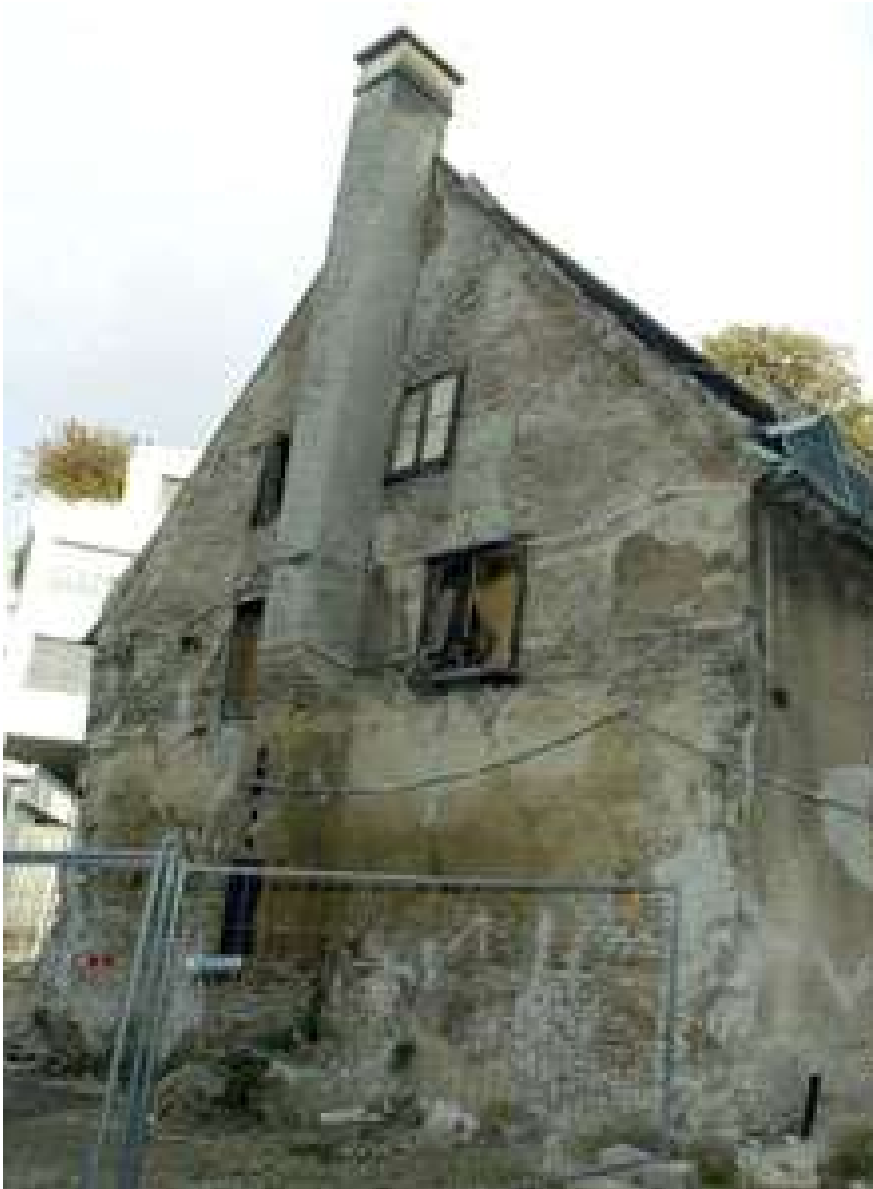
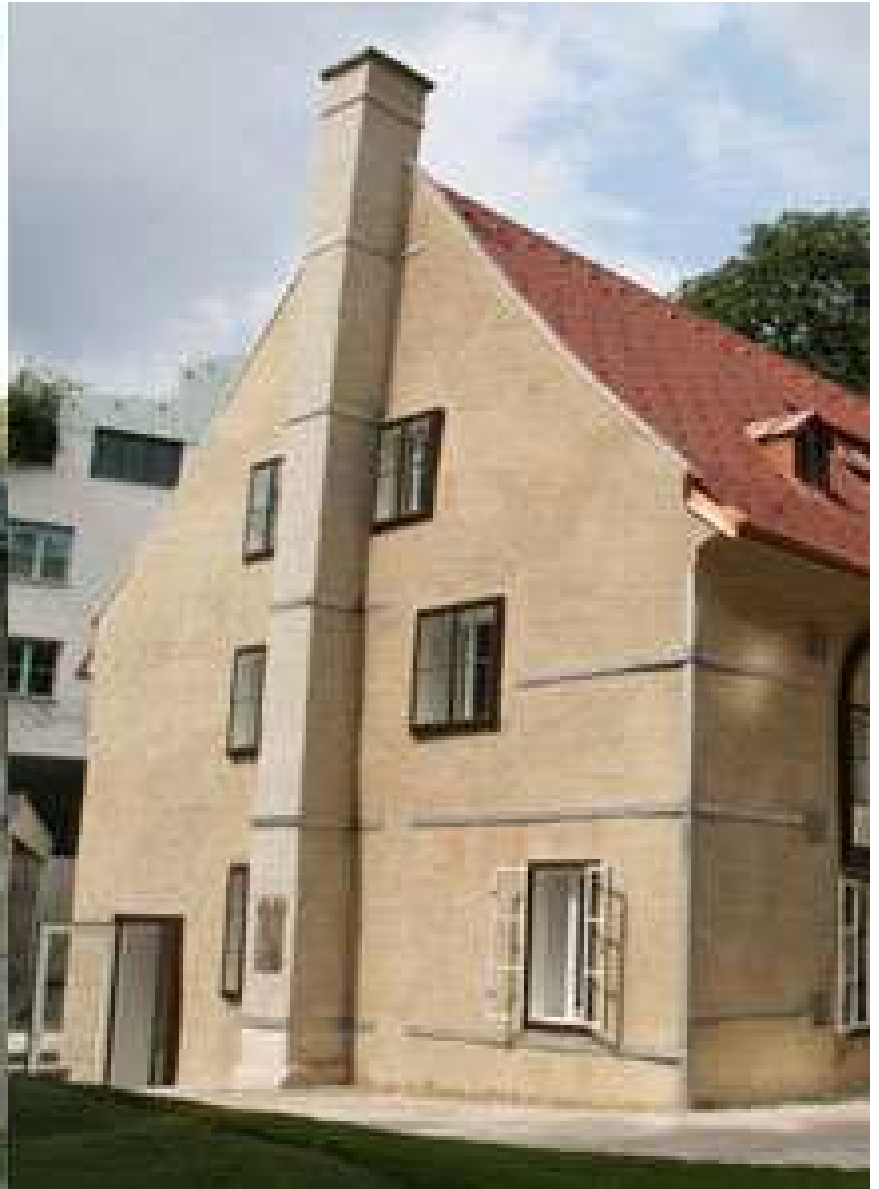
Heumühle (Mittelalter)

als Wohngebäude ohne Einschränkung nutzbar

aufsteigende Feuchtigkeit im Sockelbereich

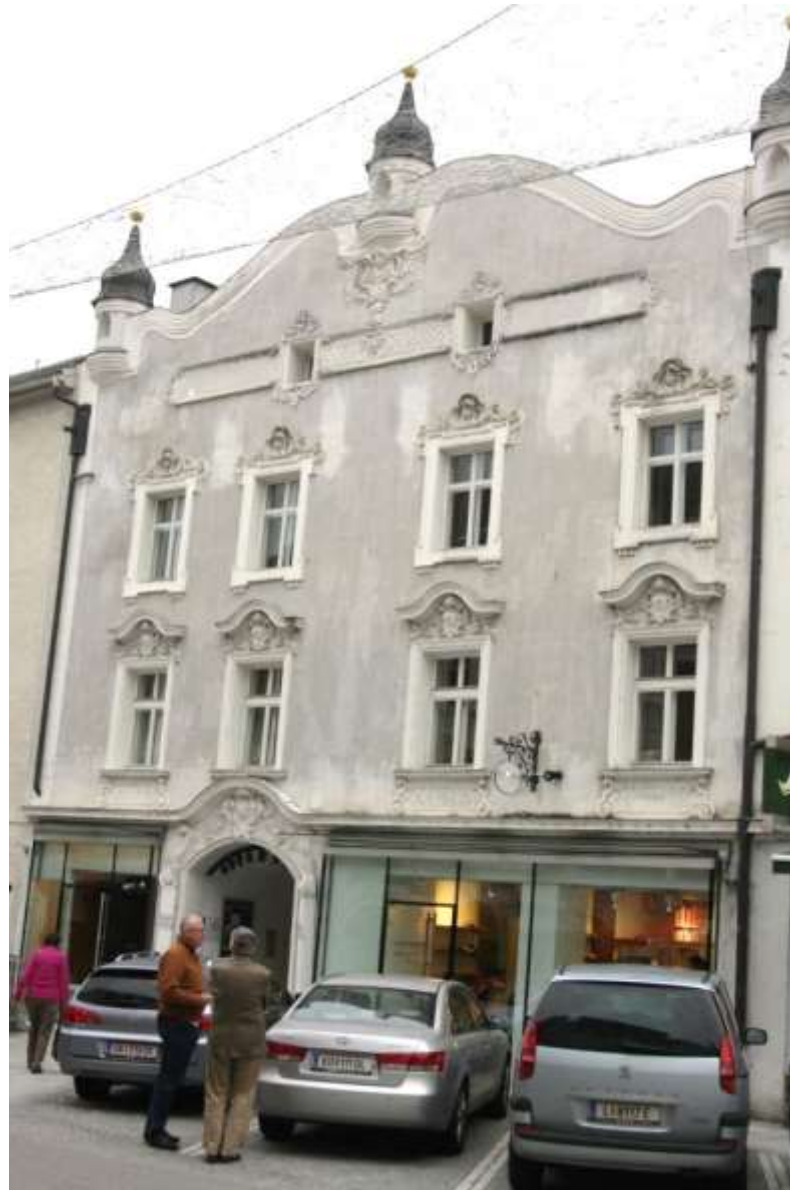
Bürgerhaus Grieskirchen (Barock)

als Wohngebäude ohne Einschränkung nutzbar

Feuchteschäden (Sockel, Fassade),
Risse an Wände und Decken

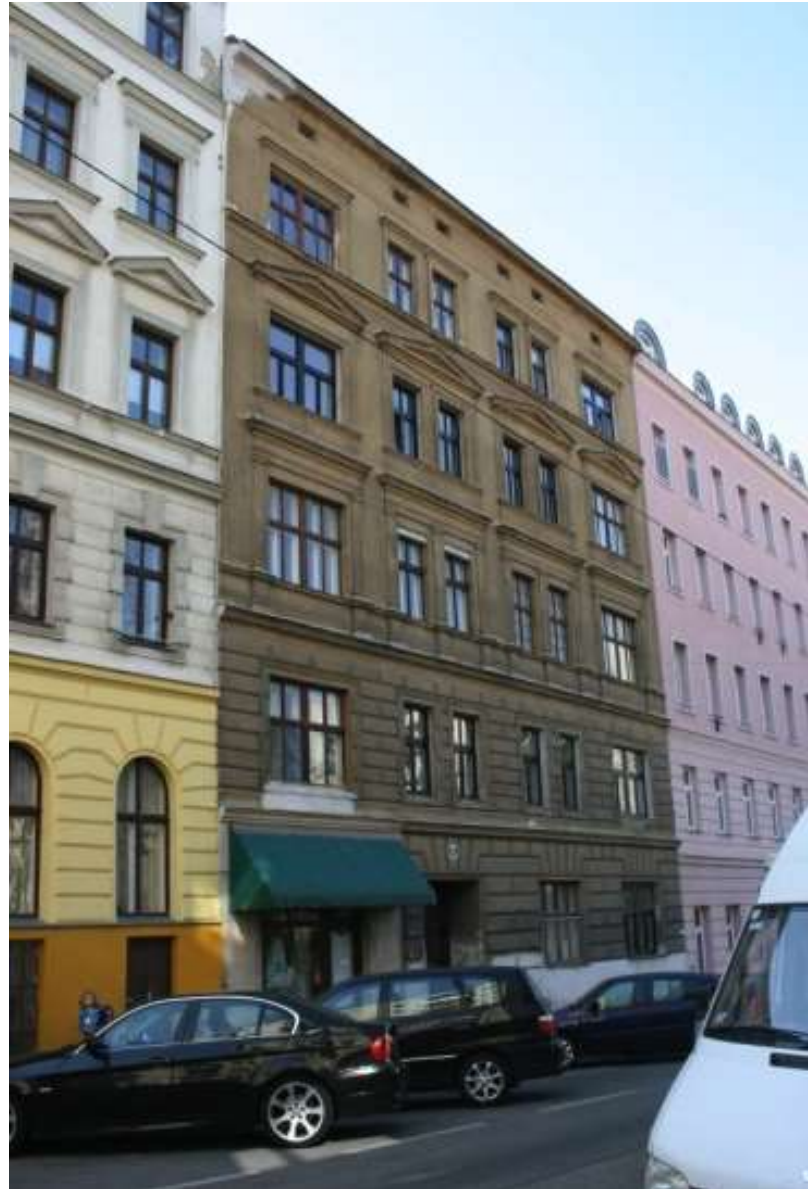
Kriehubergasse (Gründerzeit)

als Wohngebäude ohne Einschränkung nutzbar

Feuchtigkeit in Außenwänden und Decken,
Rost an Deckenträgern im Keller

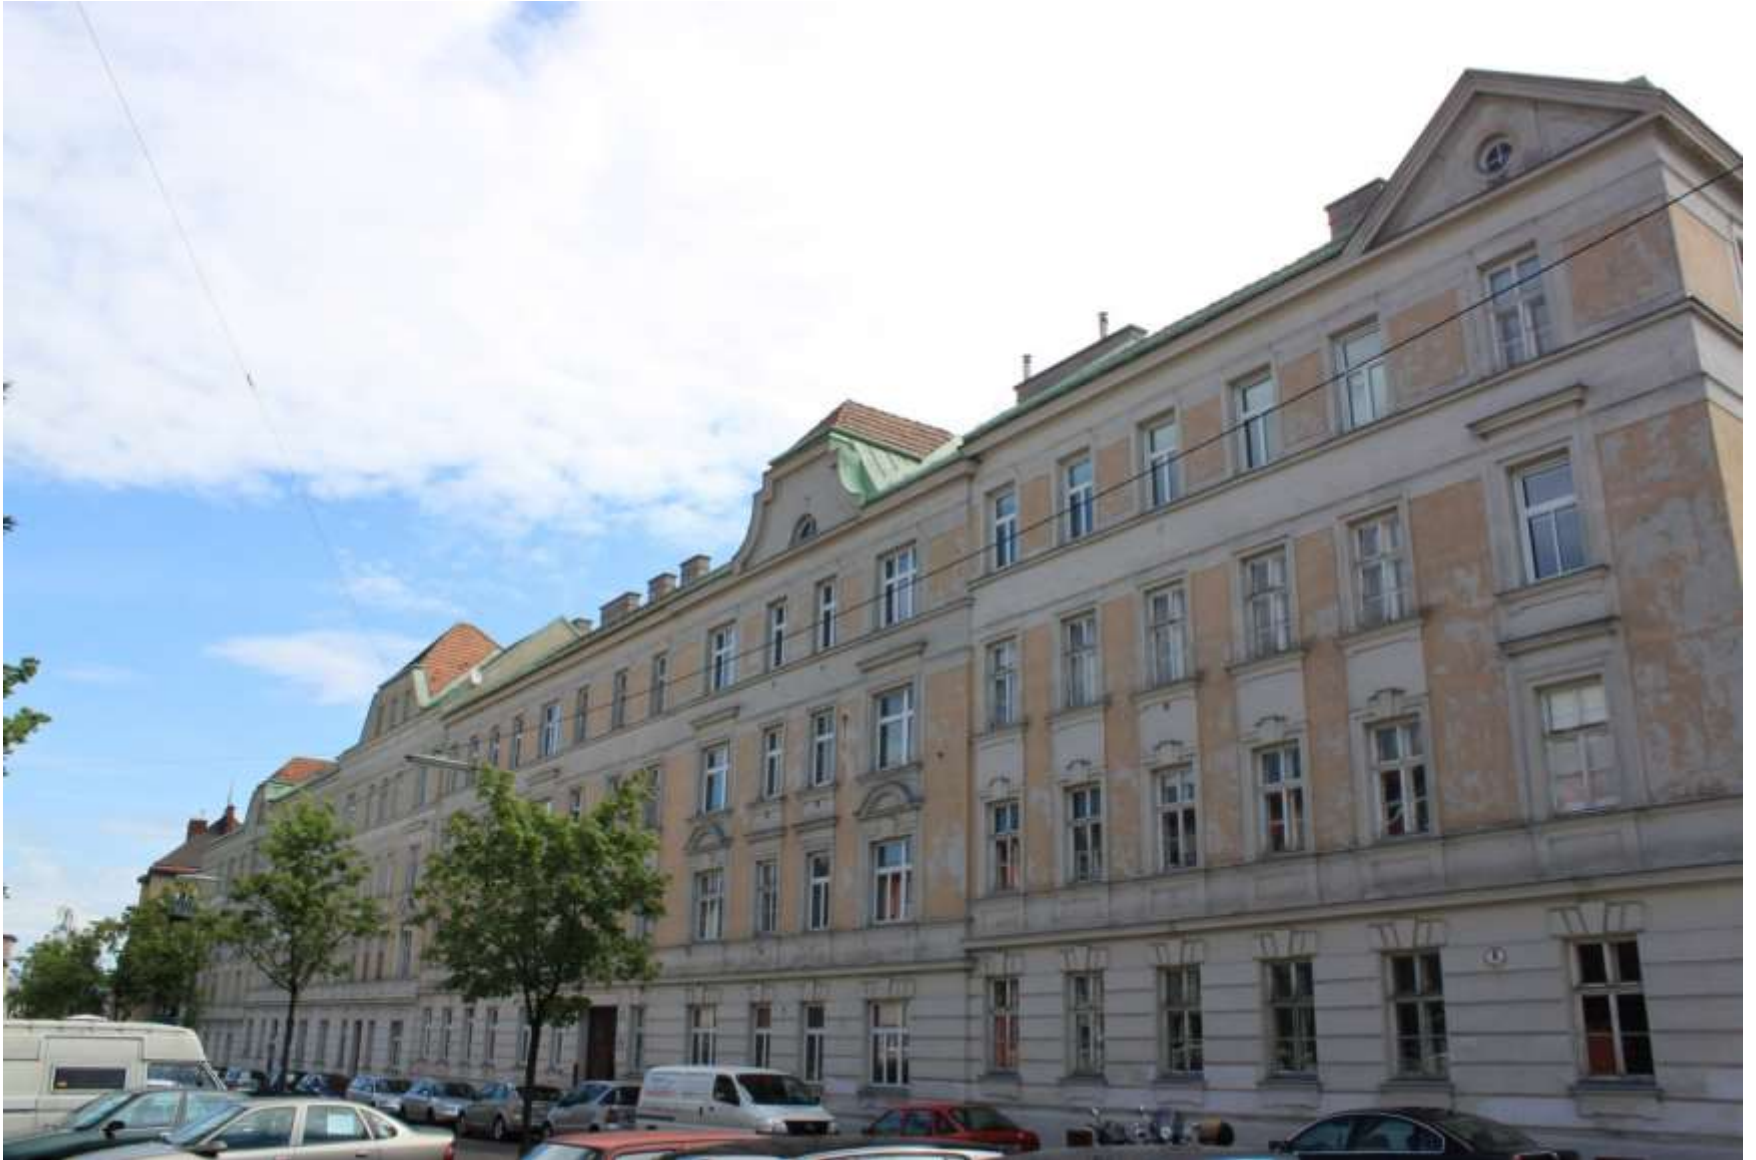
Lobmeyerhof (Gründerzeit)

als Wohngebäude ohne Einschränkung nutzbar

aufsteigende Feuchtigkeit im Kellergeschoß und Erdgeschoß

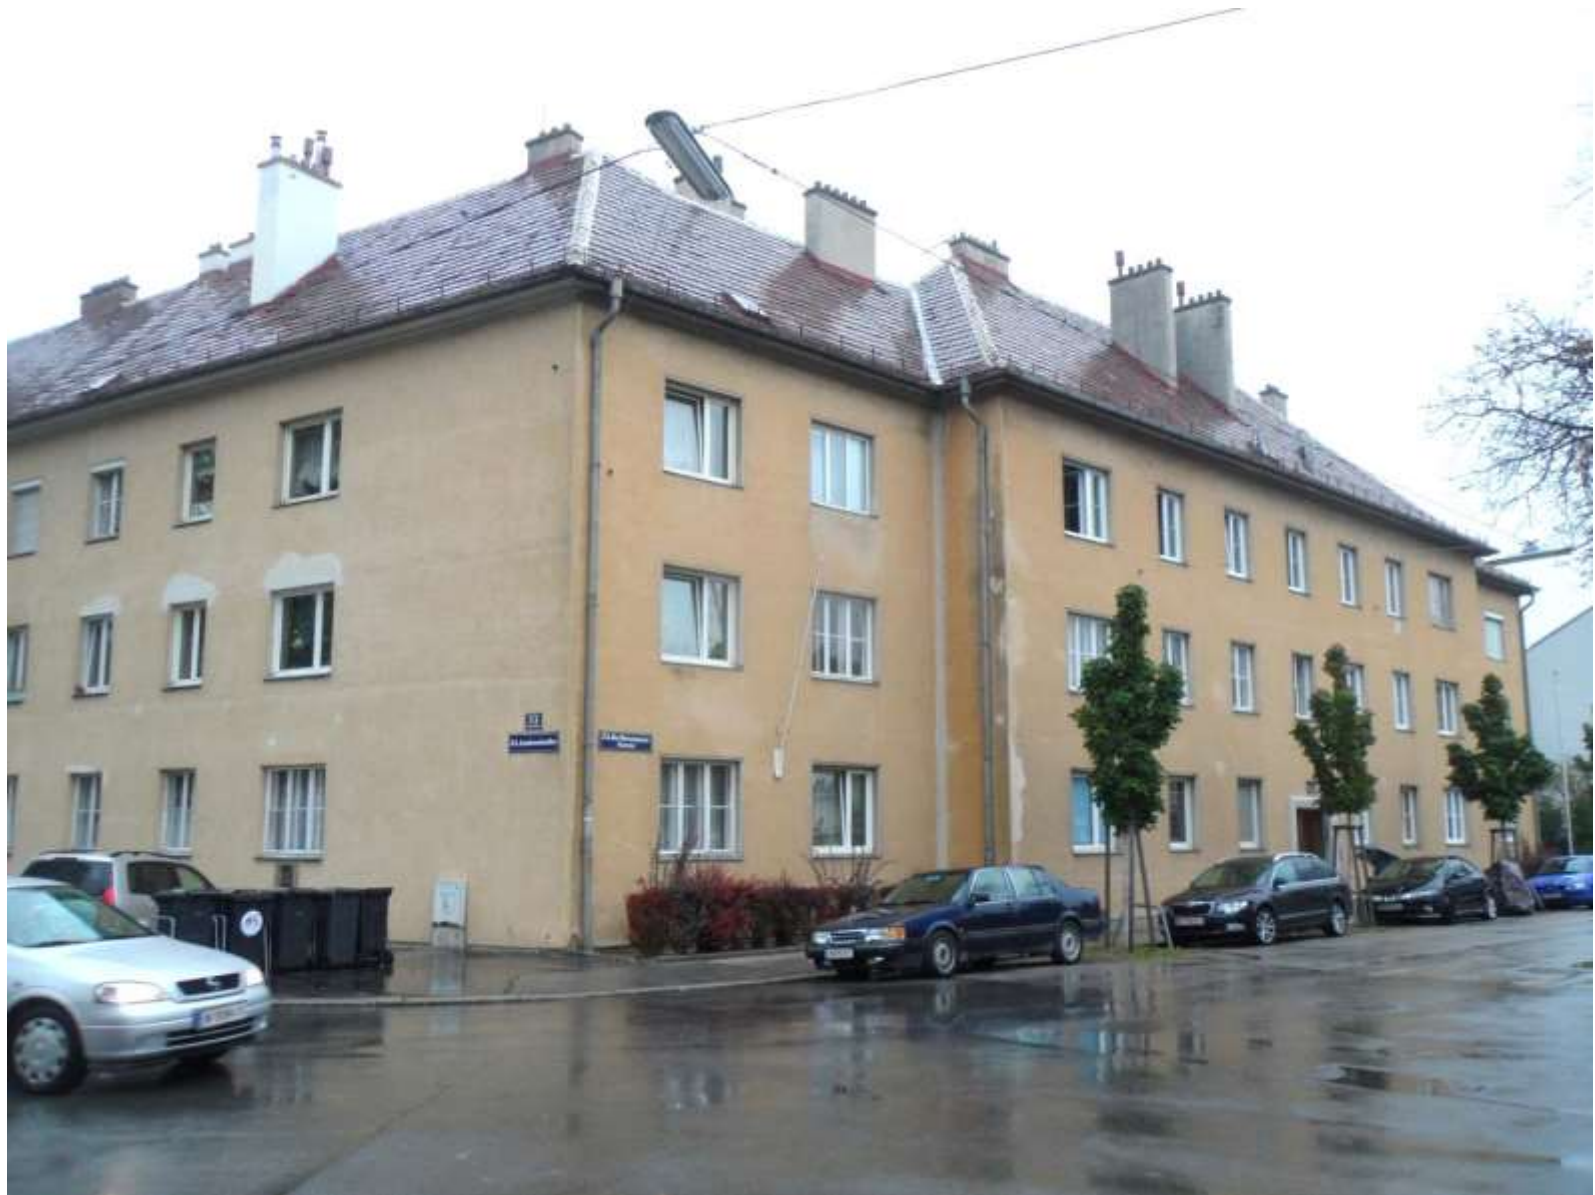
Dr. Neumanngasse (1945-1960)

als Wohngebäude ohne Einschränkung nutzbar

aufsteigende Feuchtigkeit im Kellergeschoß,
Risse und Feuchteschäden (Decken, Wände)
